水土保持监测特性表

1. 建设项目及水土保持工作概况

工程名称：一汽商用车西部自贡汽车零部件生产基地项目

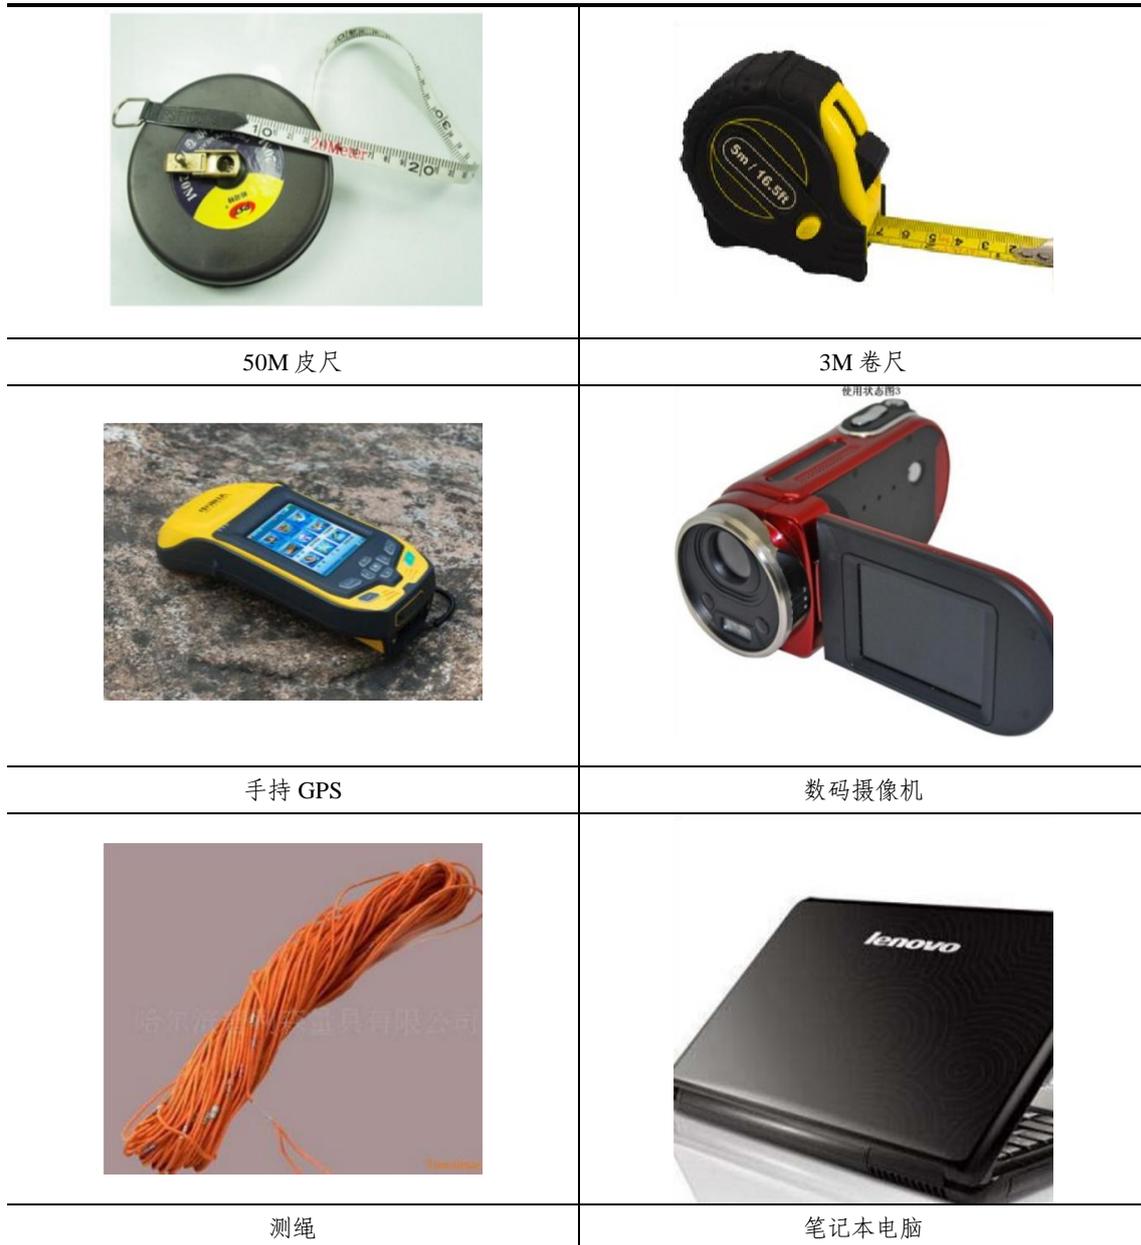
图 1-1 本工程累计投入的监测设备

1	手持 GPS	部	2	折旧率 24%
2	摄像机	台	2	折旧率 24%
3	便携式计算器	台	2	折旧率 24%

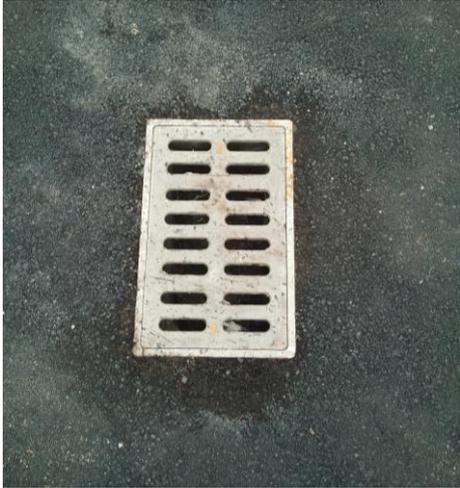
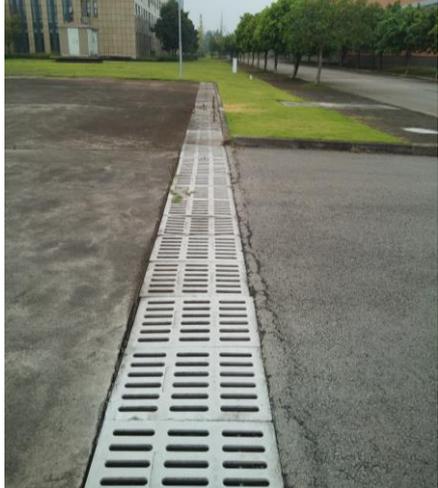
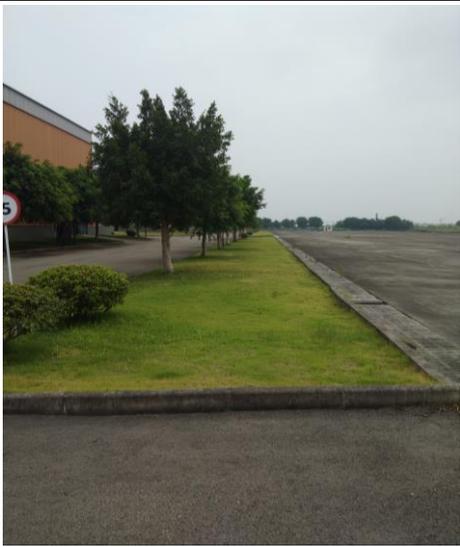
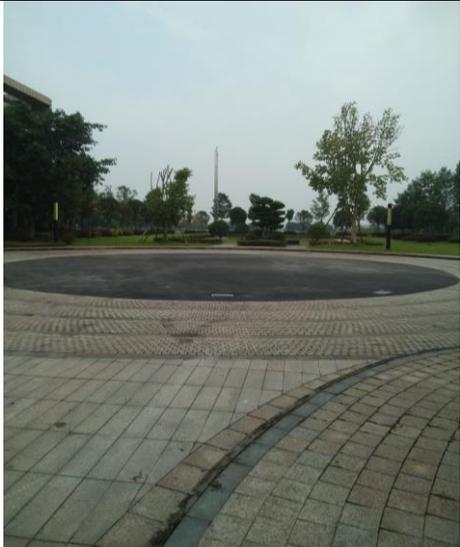
排水设施

根据现场调查，截至 2019 年 08 月，项目建设区已经实施的水土保持工程措施主要有：D300~600HDPE 排水管 2700m、排水沟 1099m、挡土墙 973m；项目施工主要由自贡市同兴建设安装工程有限公司组织施工。

序号	防治分区	具体措施	单位	方案设计工程量	实际完成工程量
1	工程措施	D300~1000HDPE 排水管	m	12167	12272
		雨水口	个		52
		检查井	个	255	144
		排水沟	m ³	605	580
		挡土墙	m	3310	3380
工程措施照片

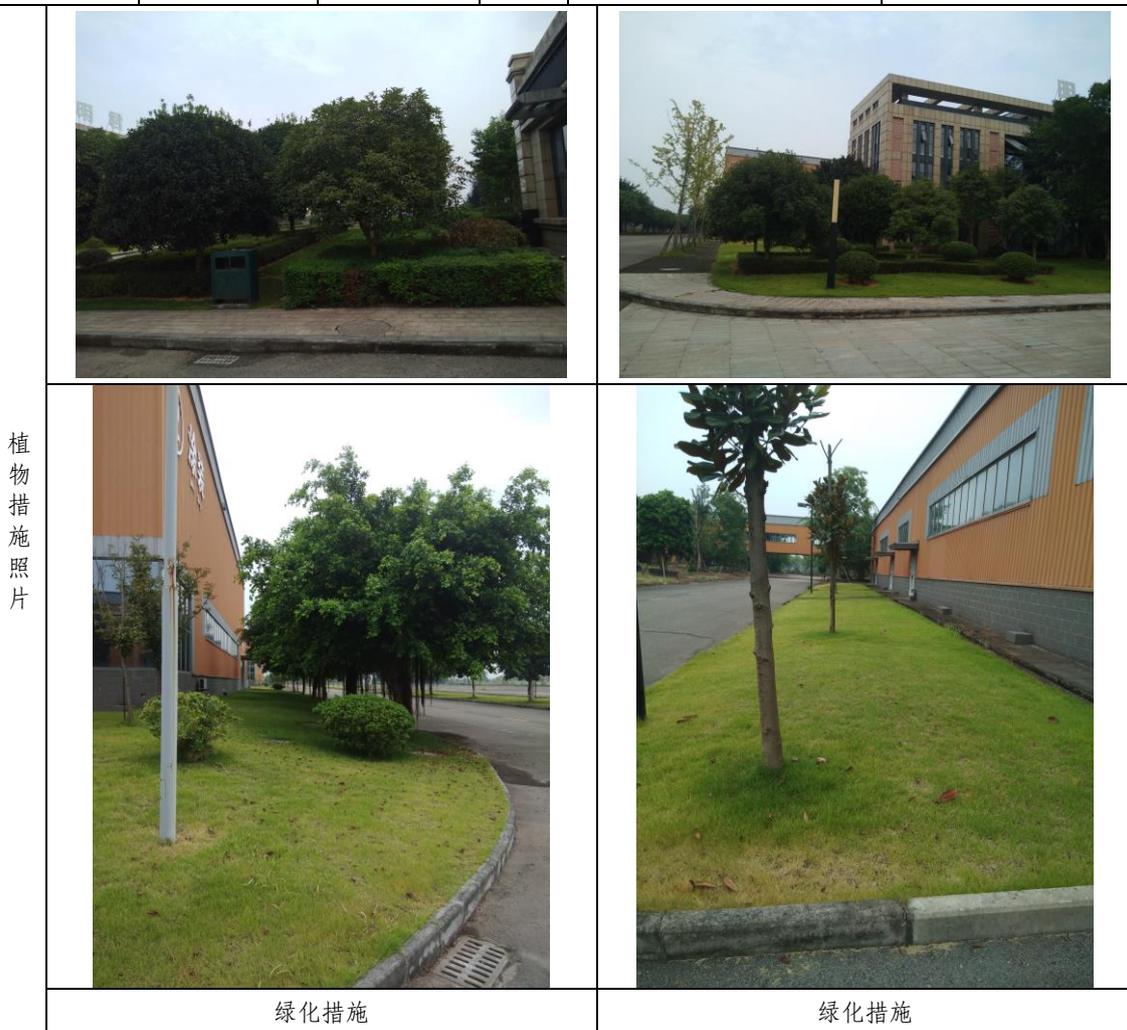
根据现场调查以及结合绿化工程量清单，截至 2019 年 08 月，项目建设区共实施的植物措施总面积为 30.19hm²，绿化覆土 9.85 万 m³；栽植栽植乔木 0.38 万株、灌木 8.63 万株、铺草坪 30.19hm²。植物措施种类：乔木有桂花、羊蹄甲、樱花、银杏、红叶李、黄葛树、棕榈、黄桷兰、贴梗海棠、木芙蓉、腊梅等；灌木有红继木、美人蕉、红叶石楠、黄杨、金叶女贞、杜鹃、蔷薇等；种草主要

项目施工期间，植物措施工程量及实施情况详见下表，植物措施防治效果见照片。
